西尾城大手門跡発掘調査現地説明会資料

令和6年2月18日(日)
西尾市教育委員会
文化財課

所在地 西尾市幸町・錦城町
調査面積 500 m²
調査期間 令和5年12月～令和6年3月
調査理由 史跡整備事業に伴う確認調査
調査担当 株式会社イビソク名古屋支店

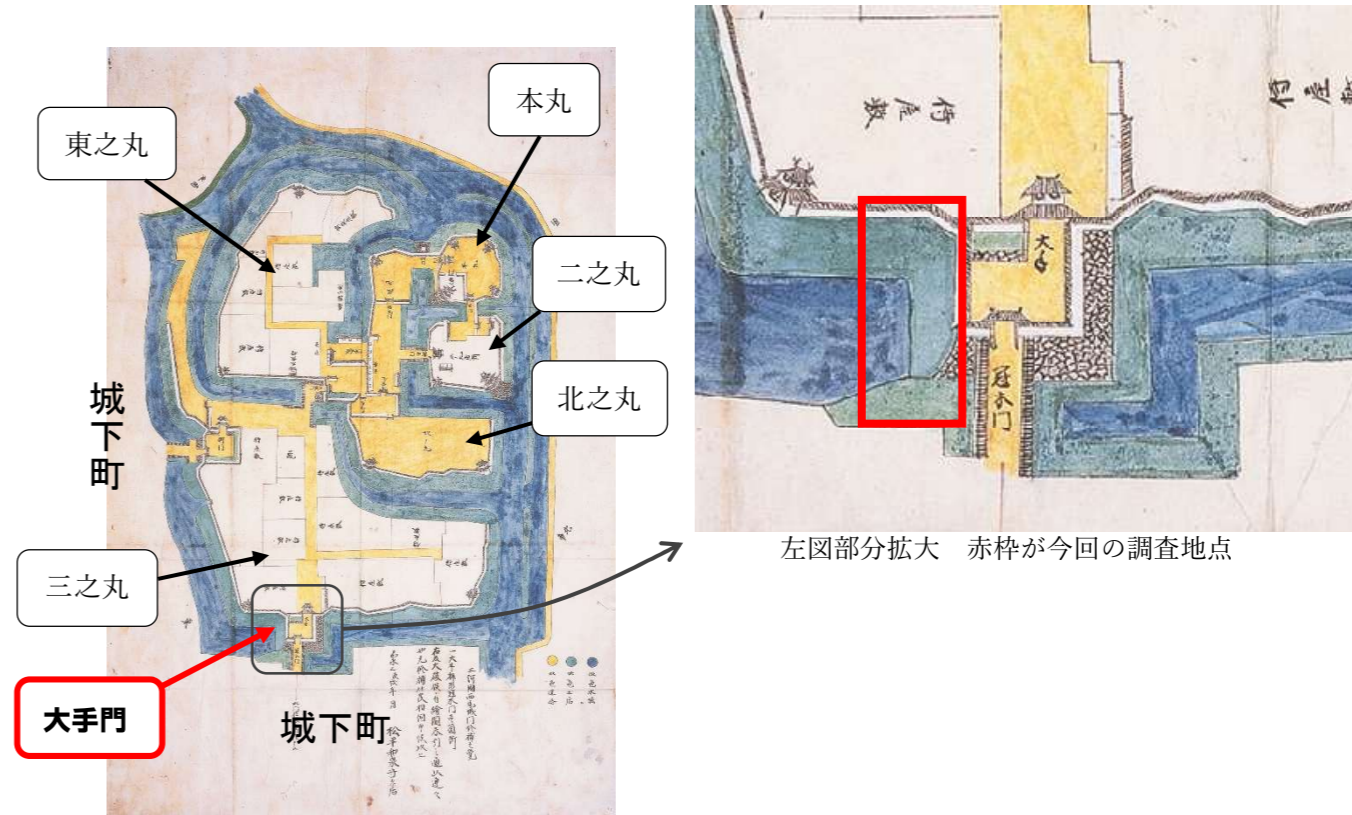
「三河国西尾城図(三河国西尾城門修補之覚)」

西尾城大手門の位置

西尾城大手門は三之丸の塁線から凸状に突き出した6間(約10.8m)四方の外枡形門で、2つの門を石垣と塀で囲んでいました。

2つの門は直線上には並ばず、少しずつずらすことで外から城内が見通せない工夫がされていました。調査区と中善楽器との間の市道がわずかに曲がっているのは、2つの門のずれを反映していると考えられます。

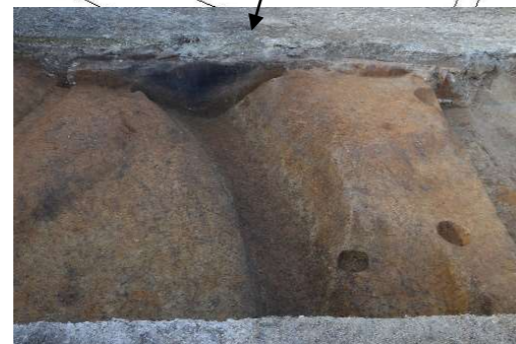
弥生時代の方形周溝墓の周溝

こちらの溝からは弥生時代の中期後半(約2,000年前)の土器が出土しました。溝の形から方形周溝墓と呼ばれる墓の一部と考えられます。弥生時代の建物や墓は西尾小学校付近でも見つかっていて、この一帯に弥生時代の村があったようです。

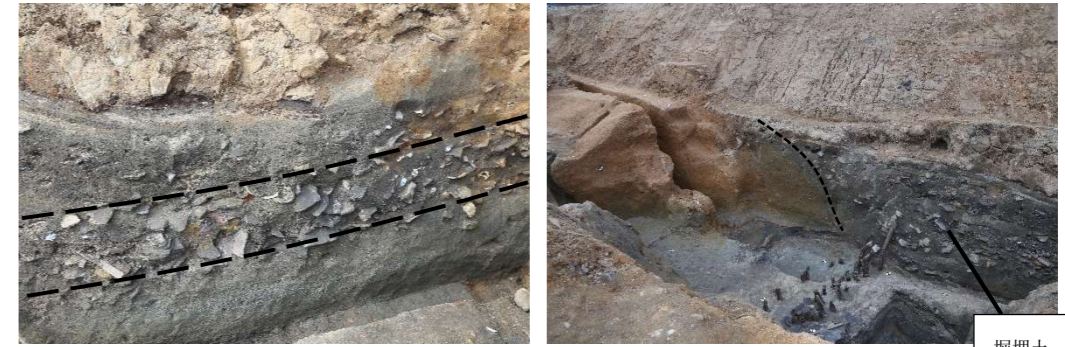
堀の中の遺物堆積状況

大手門は明治4年(1871)に廃止となり、枡形も破壊されました。この堆積は明治時代に埋められた時のもので、瓦や礫が大量に含まれています。枡形の上面から堀底までの深さは約4.5mを測ることが判明しました。

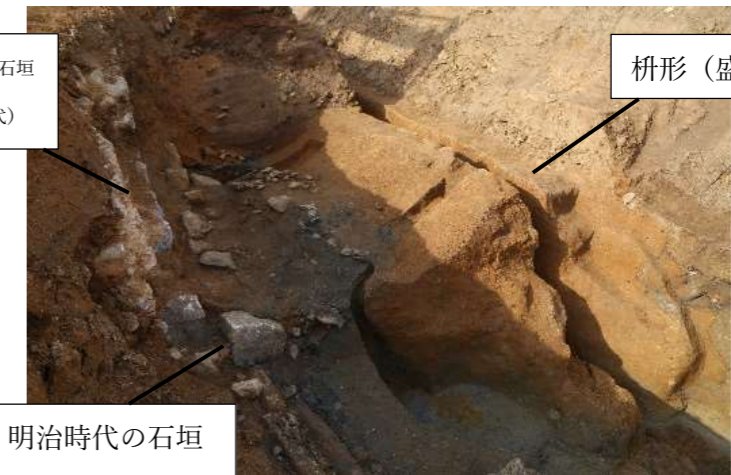
枡形の北東角(右)と明治時代の石垣(左)

枡形は盛土によって造られていたことがわかりました。明治10年頃の絵図では枡形はすでに破壊されていたようです(下図)。明治時代の石組みは西尾銀行建設時のものと考えられます。調査中には銀行の地下室の一部とみられる遺構も見つかっています。
